Оценка соответствия элементов благоустройства городской среды в рамках действующих нормативов

В статье рассматривается соответствие элементов благоустройства городской территории в рамках нормативов на примере парка Победы г. Вологды. На исследуемой территории располагается кафе, туалет, стоянка для автомобилей и велосипедов и планируемая для размещения площадка под городки. Площадь планируемого городка и площадь туалета соответствуют указанным нормам, а площадь кафе и стоянки не соответствуют. Объект исследования – Парк Победы соответствует по большинству показателей требованиям правил благоустройства муниципального образования «Город Вологда». Однако есть отклонения по удельному весу цветников на территории парка, ширине некоторых видов дорожек, необходимо расширить ассортимент растений, а также выполнить планы по строительству запланированных объектов благоустройства, отсутствие которых тормозит развитие парка. Парк Победы имеет все условия для успешного развития и улучшения качества территории, его реконструкция значительно повысит посещаемость парка, его эстетическую ценность.

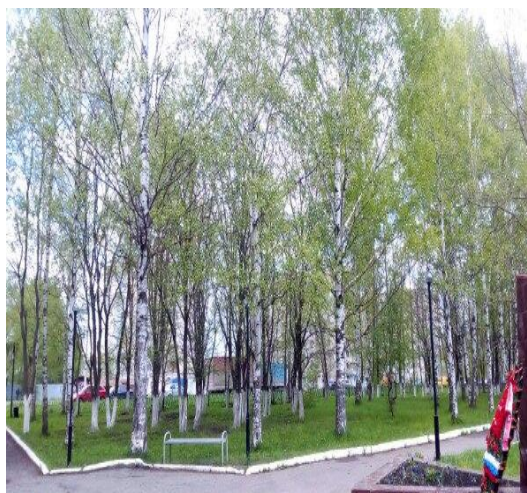
Рисунок 1 – Деревья в Парке Победы

Таким образом, по данным показателям объект исследования соответствует требованиям по количеству кустарников, но число деревьев выше нормы. На 1га территории парка насчитывается 400 деревьев и 600 кустарников (Рисунок 1).

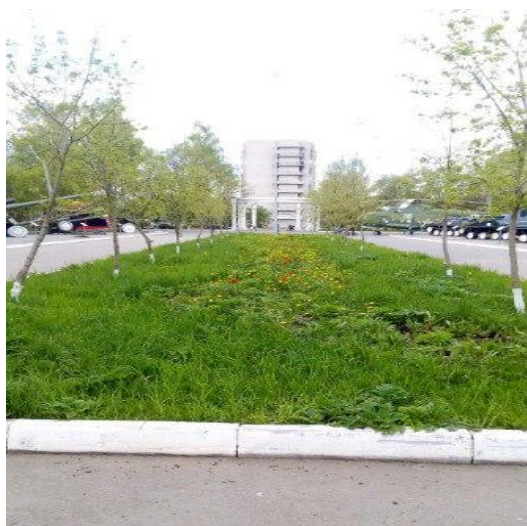
Рисунок 2 – Цветник в Парке Победы

На исследуемой территории насчитывается 440м² цветников, что составляет 1,2% от всей площади объекта (Рисунок 2). Данный показатель ниже, чем заявлено в требованиях.

Таким образом, объект исследования – Парк Победы соответствует по большинству показателей требованиям правил благоустройства муниципального образования «Город Вологда». Однако есть отклонения по удельному весу цветников на территории парка, ширине некоторых видов дорожек, необходимо расширить ассортимент растений, а также выполнить планы по строительству запланированных объектов благоустройства, отсутствие которых тормозит развитие парка.

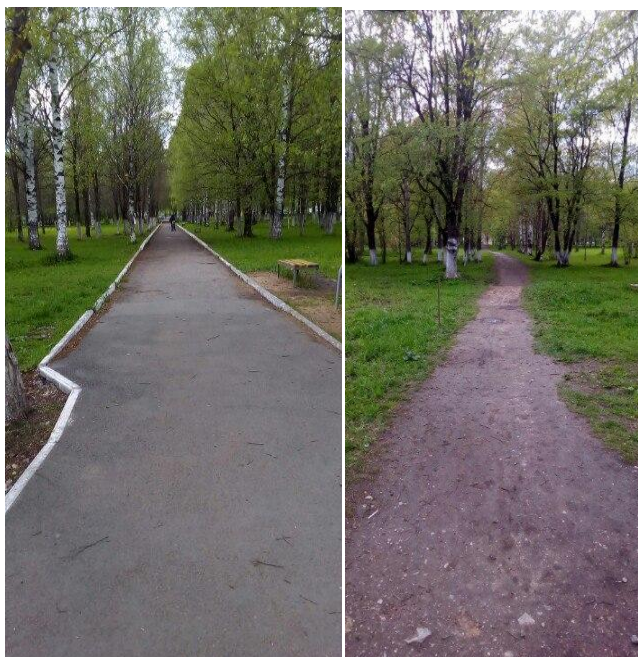
Рисунок 3 – Аллея и тропинка Парка Победы

Основные аллеи, по которым передвигаются пешеходы, и дороги значимы для соединения функциональных зон и участков. Главная аллея парка составляет 19м, разделена клумбой (ширина клумбы 8м) на две полосы (каждая полоса составляет 5,5м), покрытие представлено асфальтобетоном. Данные параметры не соответствуют норме.

Вторая аллея шириной 5,6 м, покрытие представлено брусчаткой. Данные параметры соответствуют норме. Второстепенные аллеи и дороги предназначены для соединения второстепенных входов и парковых объектов между собой. Данные дороги шириной 3,5м, покрытие представлено брусчаткой. Данные параметры соответствуют норме. Дополнительные пешеходные дороги подводят к отдельным парковым сооружениям (ширина 2,6м, 2,5м, 1,5м), покрытие представлено брусчаткой, а также планируется строительство дополнительной извилистой дорожка с покрытием из гранитной крошки и шириной 1,8м. Данные параметры соответствуют норме. Тропы являются дополнительными прогулочными дорожками, имеющими естественное грунтовое покрытие, проходят через крутые склоны и чащи, открывая живописные места парка посетителям. Ширина троп составляет 0,9м. Данные параметры соответствуют норме. Велосипедные дорожки, дороги для конной езды и парквей отсутствуют (Рисунок 3).

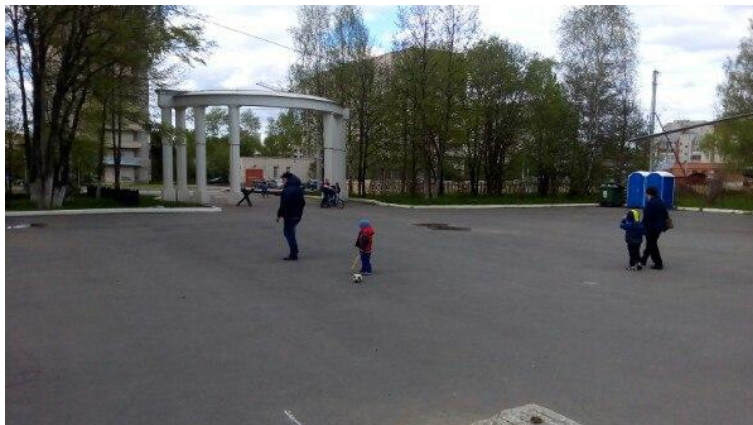
Рисунок 4 – Площадка для массовых мероприятий

•Площадка для массовых мероприятий расположена у входа в парк, оборудована осветительными приборами – фонарями, площадь – 1638м^2 (Рисунок 4).

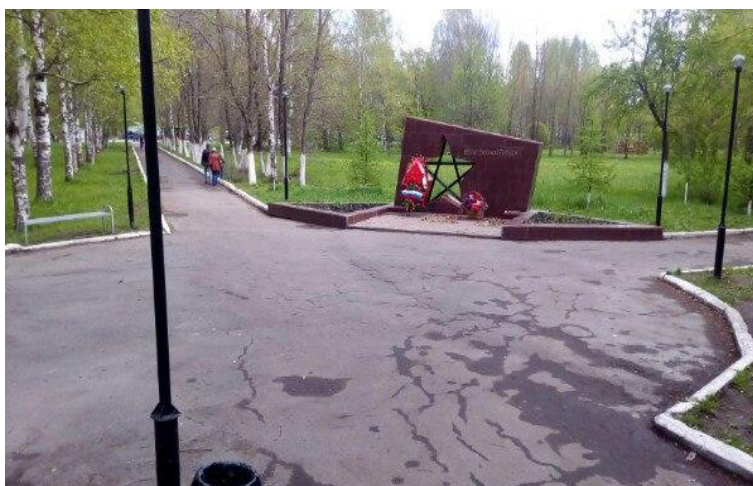
Рисунок 5 – Площадка для отдыха

•Площадка отдыха имеет площадь 329м^2 (Рисунок 4). Суммарная площадь лужаек составляет около 4000м^2 по всей территории парка (Рисунок 5).

Таким образом, можно сделать вывод, что по данным требованиям парк не соответствует нормам площадок отдыха. Фактическая площадь выше нормы на 129м^2 .

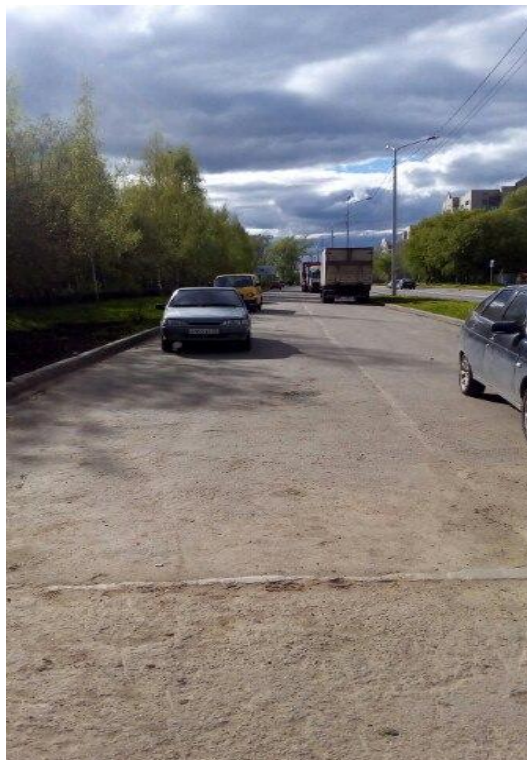
Рисунок 7 – Автостоянка

• Предпарковые площади с автостоянкой [7,8] расположены у входов в парк. Их площадь составляет 1030м^2 (Рисунок 7).

Таким образом, площадь планируемого городка и площадь туалета соответствуют указанным нормам, а площадь кафе и стоянки не соответствуют.
